Relazione Conclusiva di Caratterizzazione
"Ex Magazzino Materiali difesa NBC"
Comune di Ronciglione (VT)

Luglio 2018

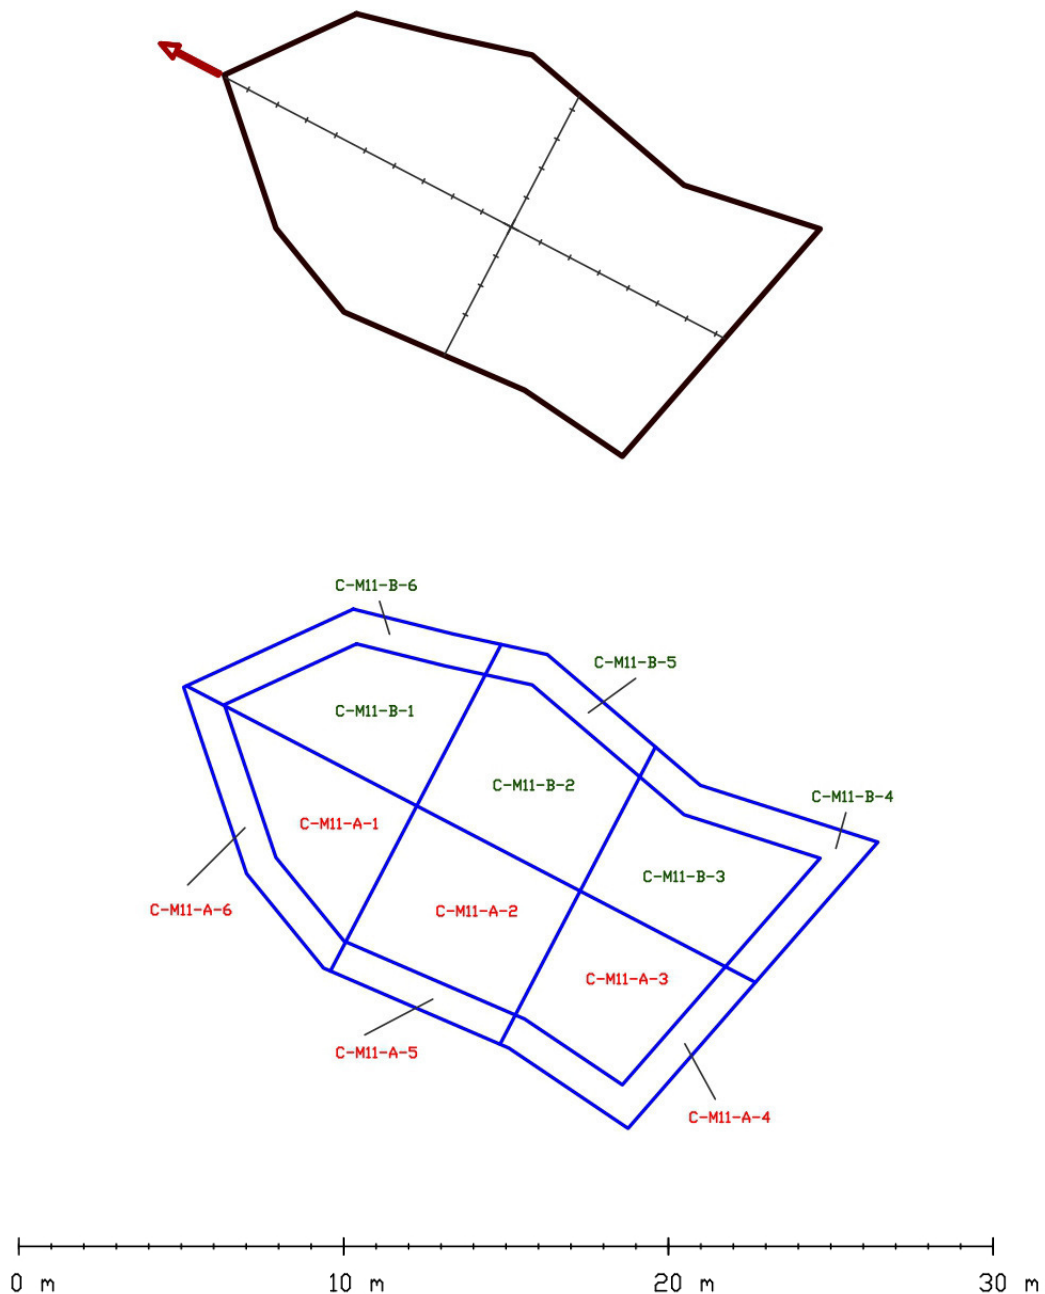
Figure 1– Esempio di suddivisione preliminare dello scavo M11 (A = ca 130 m²) in sub-porzioni di fondo e parete per la formazione di due campioni compositi (C-M11-A e C-M11-B)

a titolo di esempio, si riporta il risultato dell'applicazione del suddetto criterio allo scavo M11 (estensione di ca 130 m², perimetro di ca 48 m): nello specifico, i due campioni compositi risultano composti da:

- **C-M11-A:** 3 aliquote dal fondo (A-1, A-2 e A-3) + 3 aliquote da parete (A-4, A5 e A6);
- **C-M11-B:** 3 aliquote dal fondo (B-1, B-2 e B-3) + 3 aliquote da parete (B-4, B5 e B6).

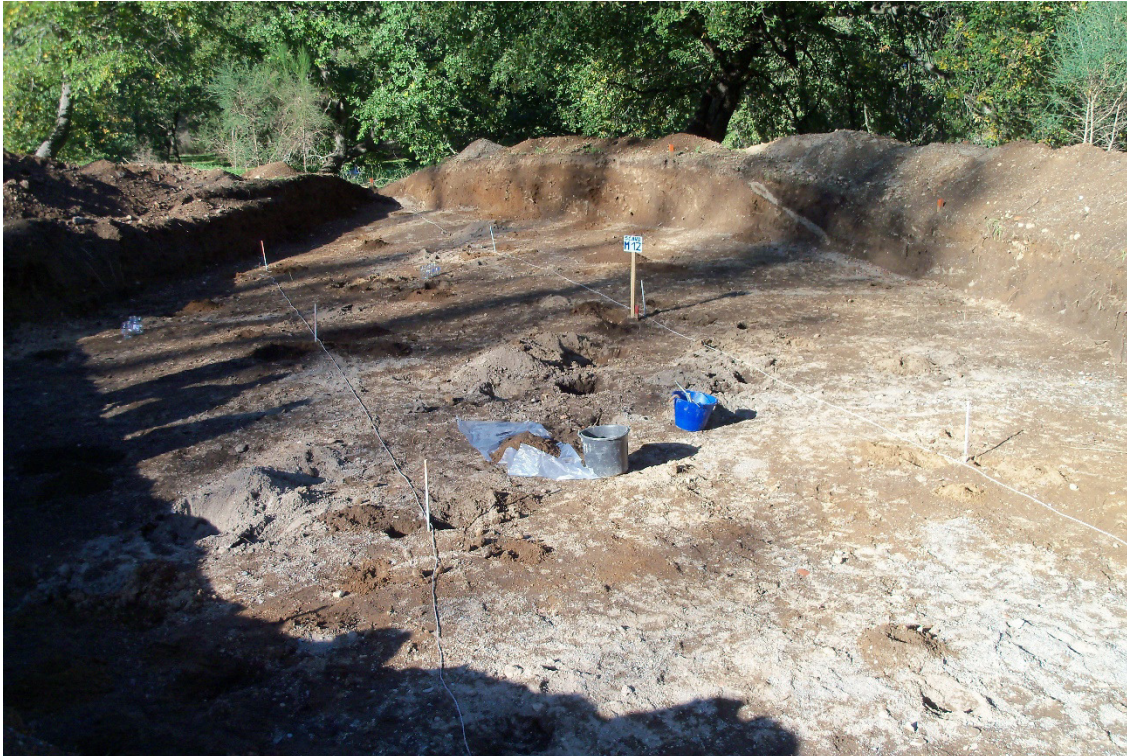
Figure 2 – Suddivisione in campo del fondo scavo di M12 ($A = \text{ca } 185 \text{ m}^2$) in tre sub-porzioni di fondo/parete per la formazione di tre campioni compositi (C-M12-A, C-M12-B e C-M12-C)

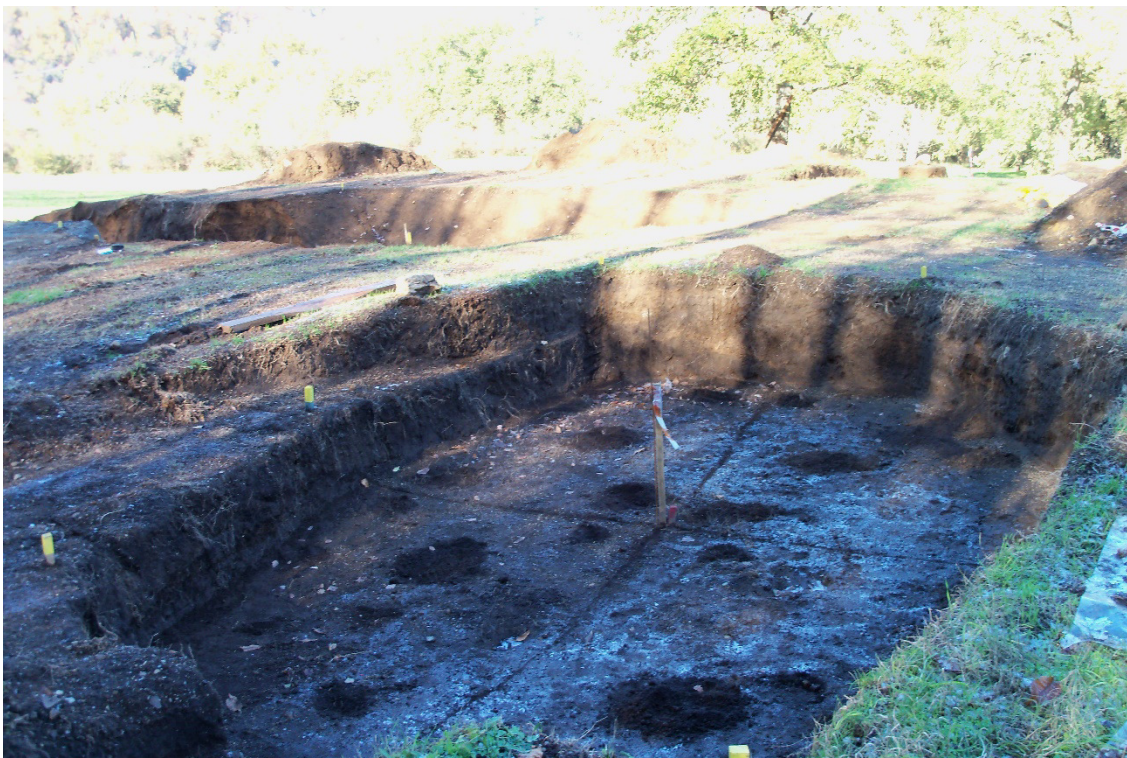
Figure 3 – Tracciamento sul fondo dello scavo M9 ($A = 29 \text{ m}^2$) per la composizione del campione C-M9-A con 4 aliquote dal fondo e 4 da parete; vertici topografici segnalati da picchetti gialli

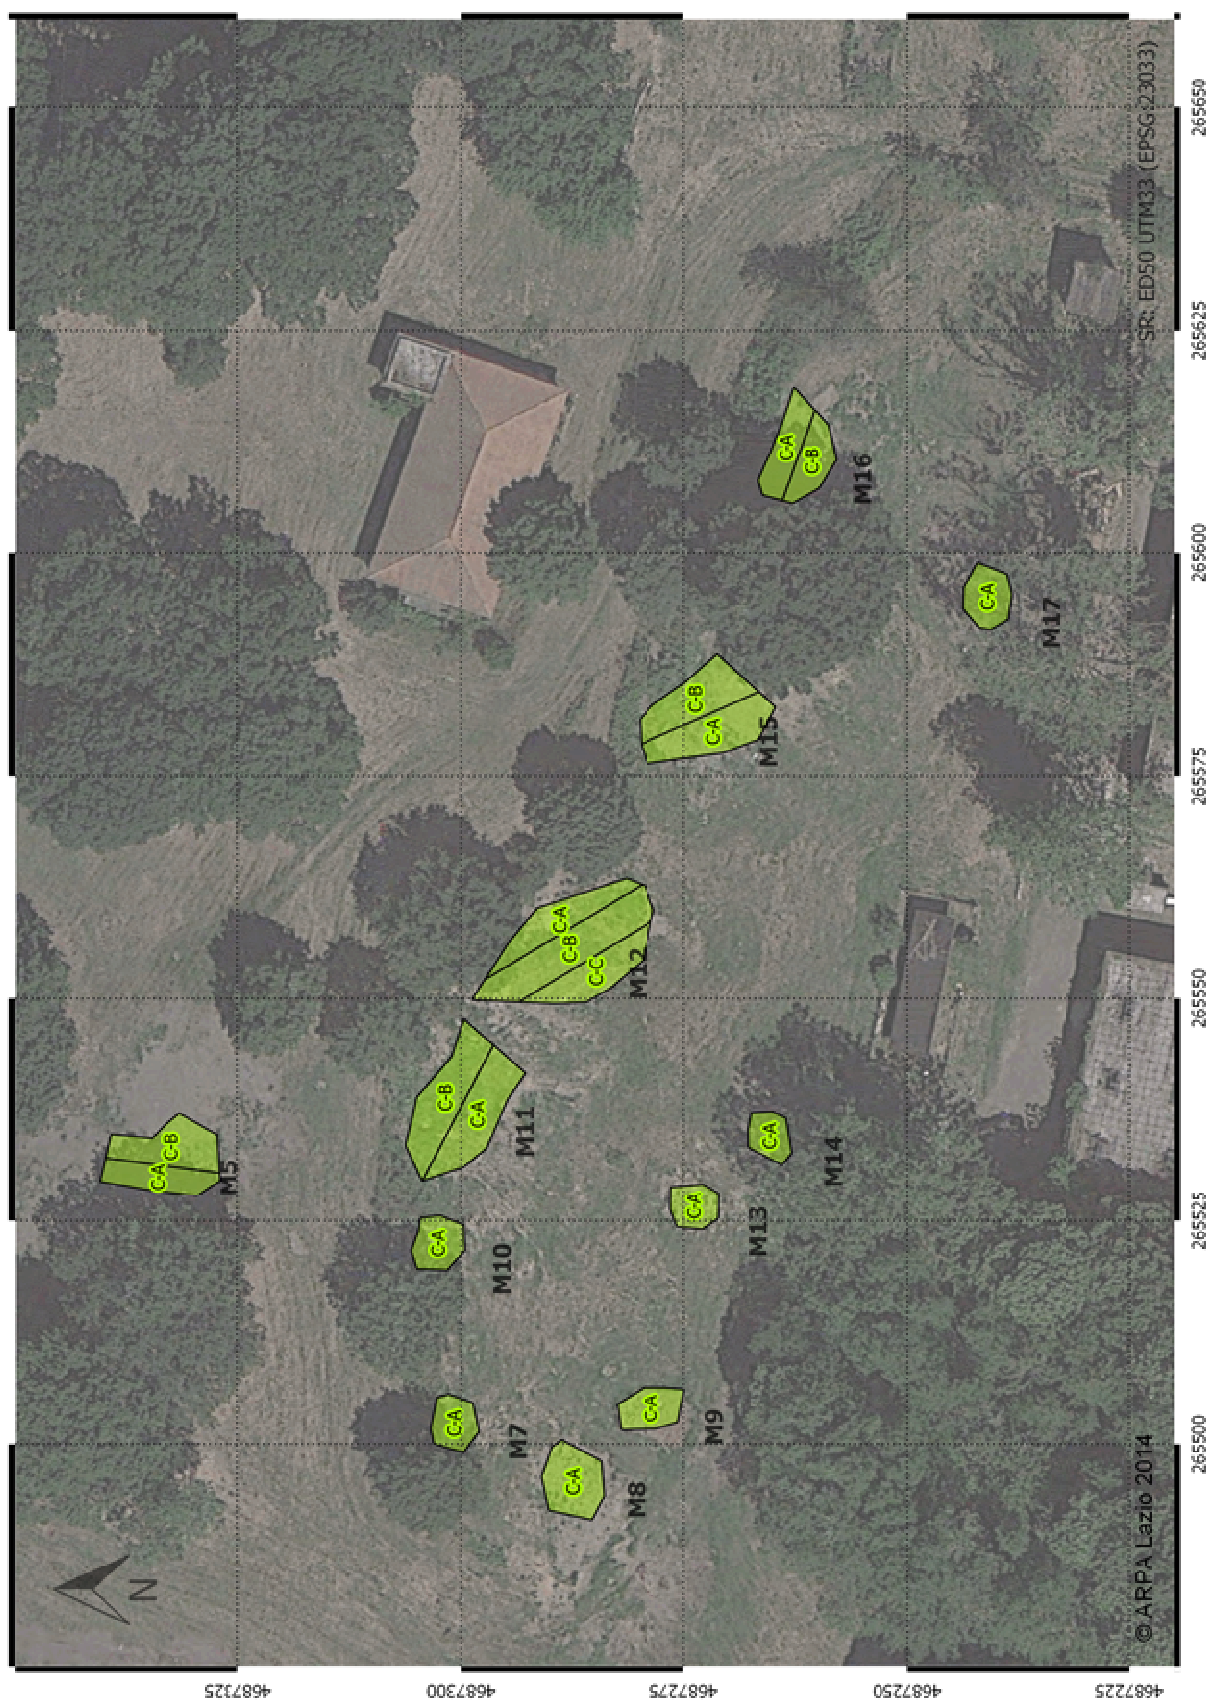
Figure 4 – Ubicazione e denominazione dei campioni COMPOSITI (C) prelevati (Lotto I)

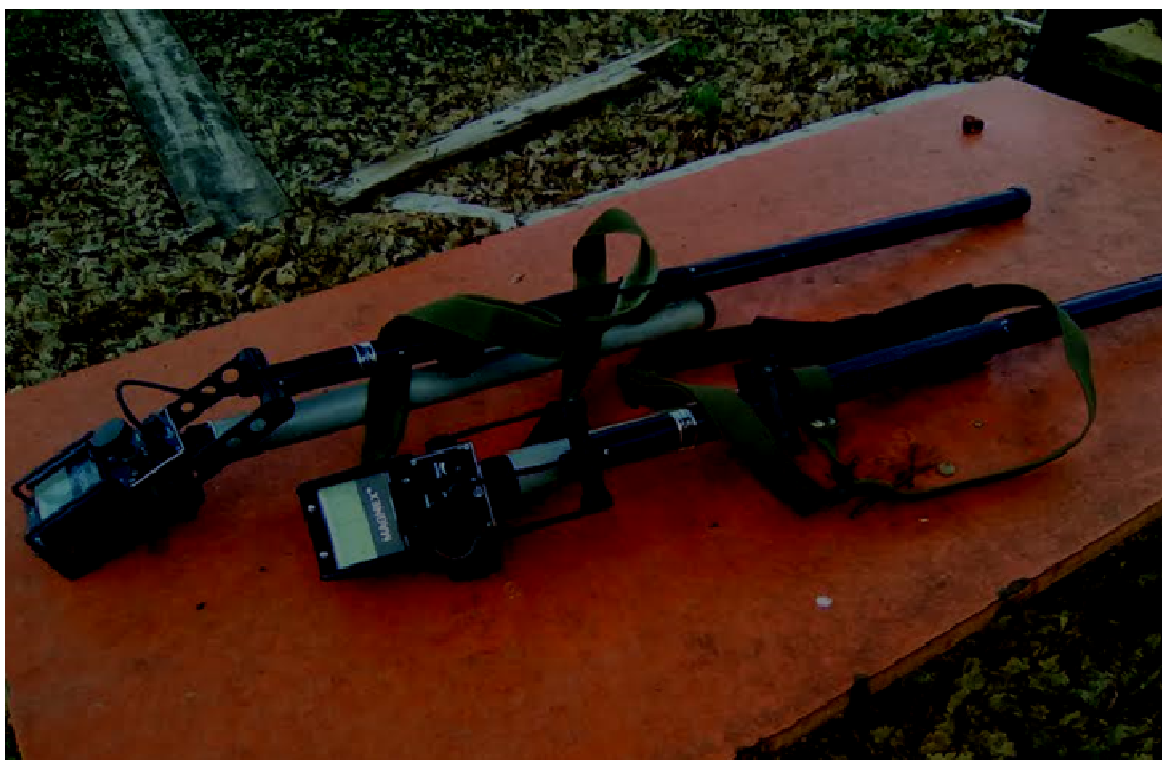
Figure 7 - Strumentazione portatile usata da MIAR SUB per le verifiche di sicurezza

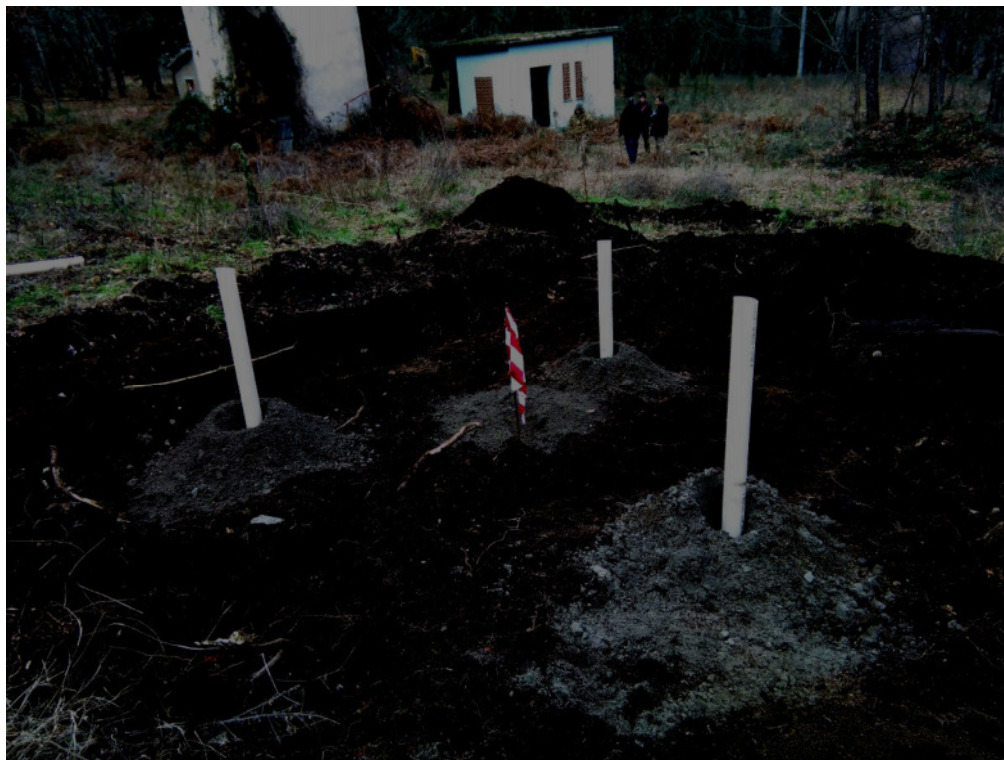
Figure 8 - Dettaglio piazzola per piezometro dopo messa in sicurezza

In analogia alle modalità operative di messa in sicurezza, utilizzate per i microsondaggi, anche per la realizzazione dei piezometri si è proceduto ad una prima fase di messa in sicurezza. Al riguardo in data 18/01/2017 è avvenuta la consegna lavori da parte del X° Reparto Infrastrutture alla ditta MIAR SUB s.r.l. di Maccarese (RM), affidataria delle attività di messa in sicurezza da eseguire sulle postazioni di perforazione. Nei giorni 23 e 24 gennaio 2017 sono state messe in sicurezza le cinque aree individuate per realizzazione dei piezometri PZ1, PZ2, PZ3, PZ4 e PZ5.

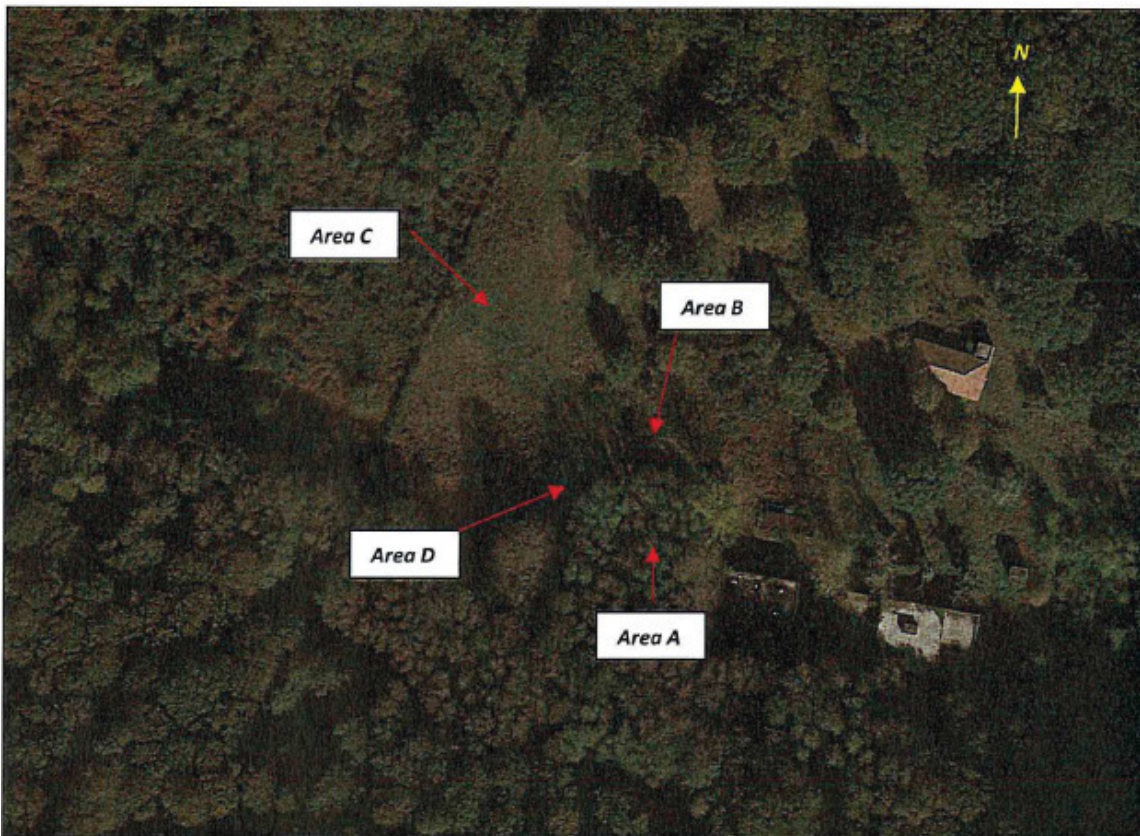
Figure 9 – Localizzazione delle aree investigate

- Area A: 5 x 38.5 m
- Area B: 11 x 38 m
- Area C: 12 x 38.5 m

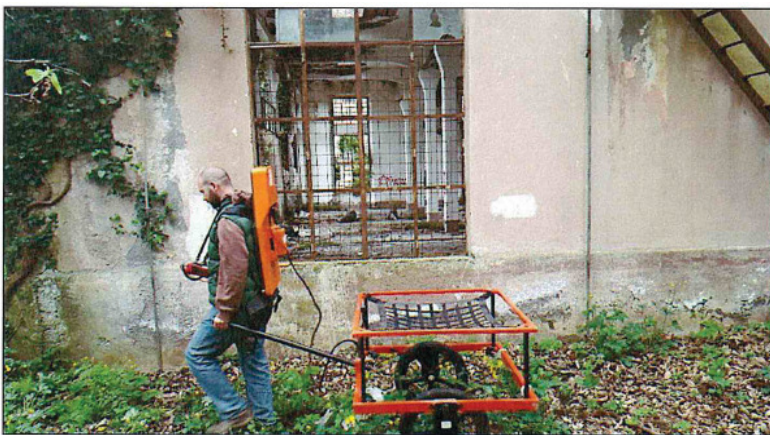
Figure 10 – Metal detector EM61

Per lo svolgimento della succitata attività è stato utilizzato un metal detector ad alta risoluzione EM61, di costruzione canadese (Geonics Ltd.), il quale sfrutta il metodo elettromagnetico nel dominio del tempo (TDEM) ed è costituito da un trasmettitore che genera un campo elettromagnetico primario pulsante. La corrente di energizzazione viene inviata in forma di onde

- Canale T (voltaggio al top coil)
- Canale B (voltaggio al bottom coil)
- Canale D (differenza tra T e B)

Dal valore del canale D si ricava la profondità del corpo, infatti gli oggetti superficiali sono caratterizzati da valori di D negativi mentre i corpi profondi sono caratterizzati da valori di D positivi.

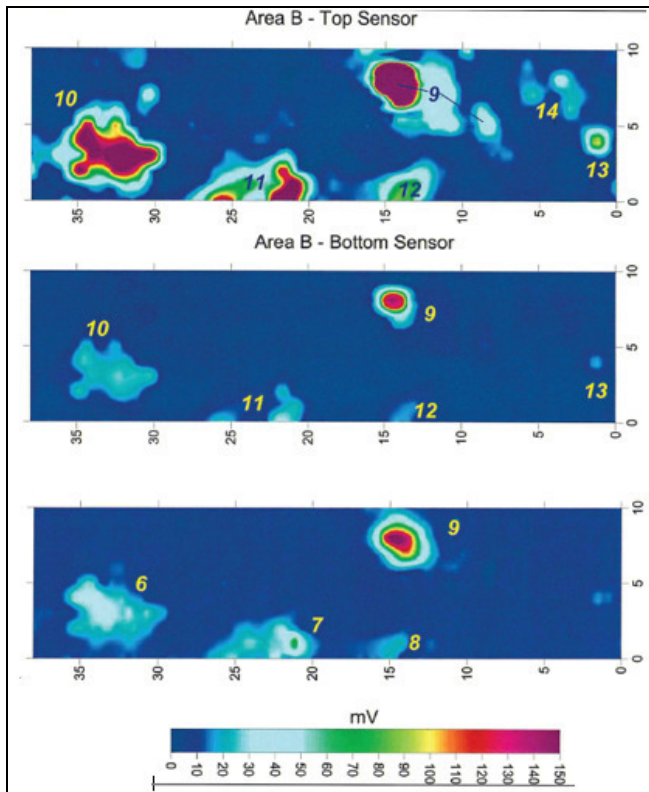
Figure 13 - Elaborazione risultati Area B

Analogo discorso vale per l'anomalia contraddistinta dal n. 7, anche se i valori registrati farebbero pensare a più corpi costituiti da piccole masse metalliche.

Appaiono invece prodotte da corpi metallici isolati le anomalie contrassegnate con i numeri 12, 13 e 14.

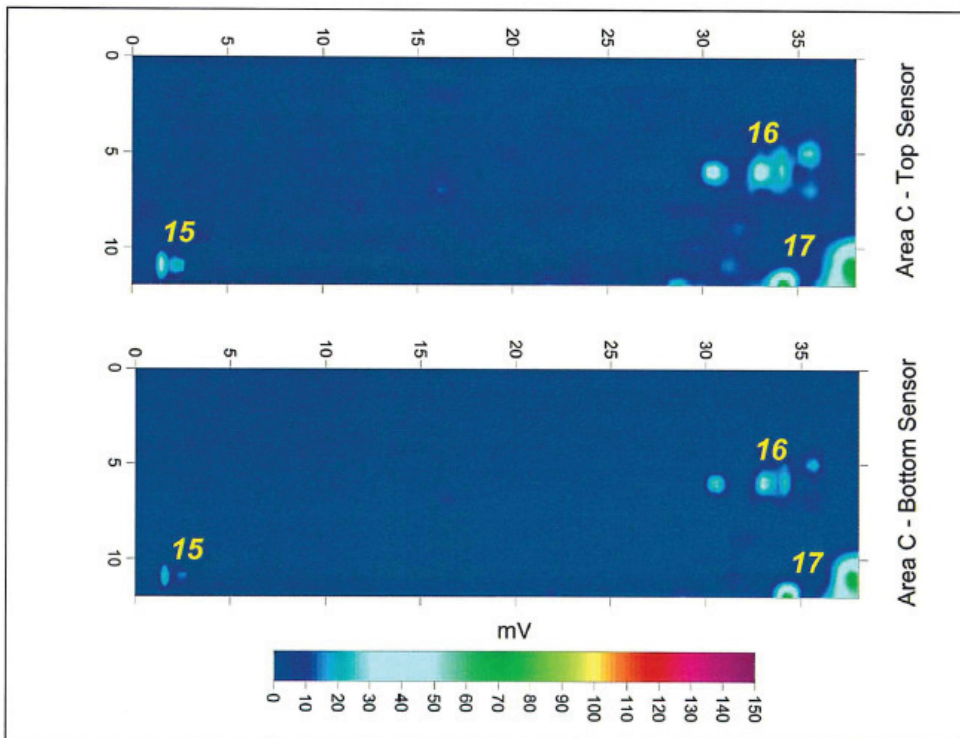
Figure 14 - Elaborazione risultati Area C

Sulla stessa sono state acquisite n. 12 linee, allungate nel senso longitudinale (SW-NE, per un totale di circa 2200 punti di misura.

L'elaborazione dei dati acquisiti, non ha messo in evidenza anomalie di particolare rilievo, infatti quelle indicate in Figure 14 - Elaborazione risultati Area C, appaiono generate da corpi metallici isolati e comunque di ridotta massa metallica.

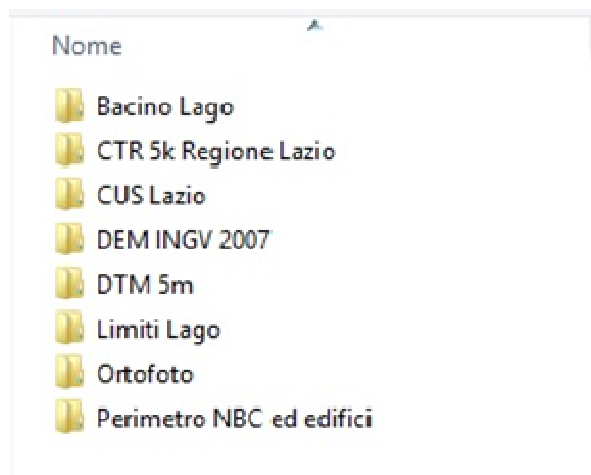
Figure 16 - Sottocartelle all’interno della cartella “Cartografia di Base”

La cartella denominata “Cartografia di base” contiene al suo interno delle sottocartelle con vari layers (livelli) informativi, come mostrato in figura Figure 16, sia in formato vettoriale che raster; nella fattispecie di seguito si riportano gli attributi dei singoli livelli.

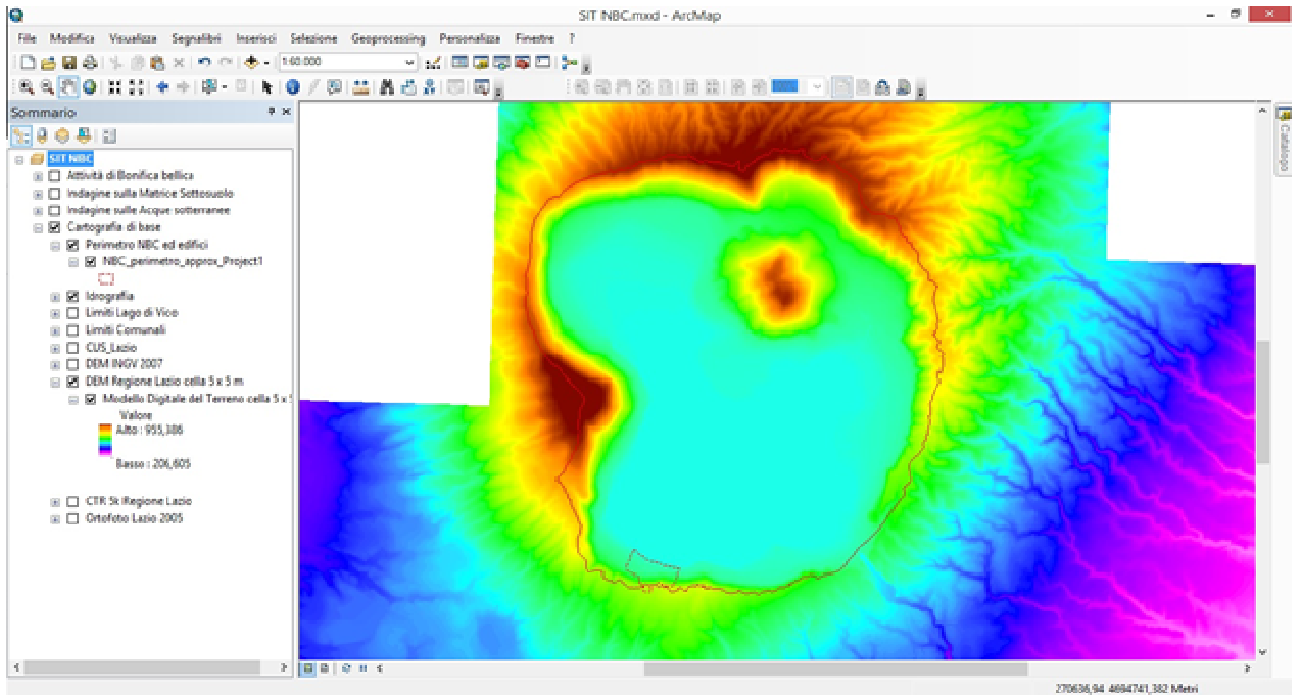
Figure 19 - Screenshot del SIT con attivazione dei livelli informativi “DEM Regione Lazio cella 5 x 5 m” e “Bacino”

- DEM Regione Lazio cella 5 x 5 m:** Il Modello Digitale del Terreno (DEM¹⁵) è stato implementato partendo dalla banca dati Open Data della Regione Lazio, DTM 5mt formato DXF. I files in questione risultavano essere georiferiti con sistema di riferimento Monte Mario / Italy Zone 2 EPSG:3004. Purtroppo non venivano indicati né l’anno di redazione, né alcun “metadato”, ma solo la scala di risoluzione (5 metri).

Si è resa quindi necessaria una prima fase di conversione del dato dal sistema di riferimento Monte Mario / Italy Zone 2 EPSG:3004 al sistema di riferimento ETRS89/UTM Zone 33 N - EPSG 25833, così come previsto dall’art. 4 del D.P.C.M. sopra menzionato. Successivamente, come mostrato in figura 16 è stata effettuata un’operazione di mosaicatura per avere un singolo file per tutta l’area di interesse.
